## **Avaliação integrada do estado de conservação do edifício Adriano Marchini, IPT, São Paulo**

Instituto de Pesquisas Tecnológicas do Estado de São Paulo

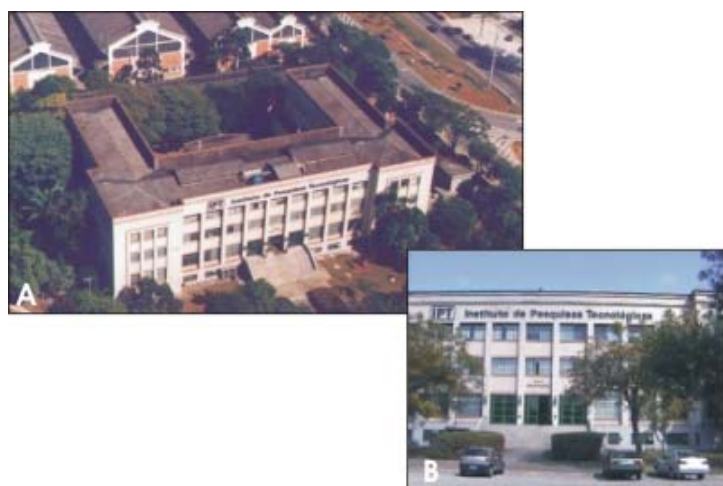
FIGURA 1 - (A) Fotografia aérea do Edifício Adriano Marchinni (Fotografia: Arquivo IPT). (B) Vista geral da fachada principal. Bom estado de conservação. (Fotografia: Gilberto R. Cavani)

O revestimento de modo geral está em bom estado de conservação. A maioria das fachadas está com bom aspecto quando observadas em seu todo. Este é o caso da fachada principal (Figura 1B).

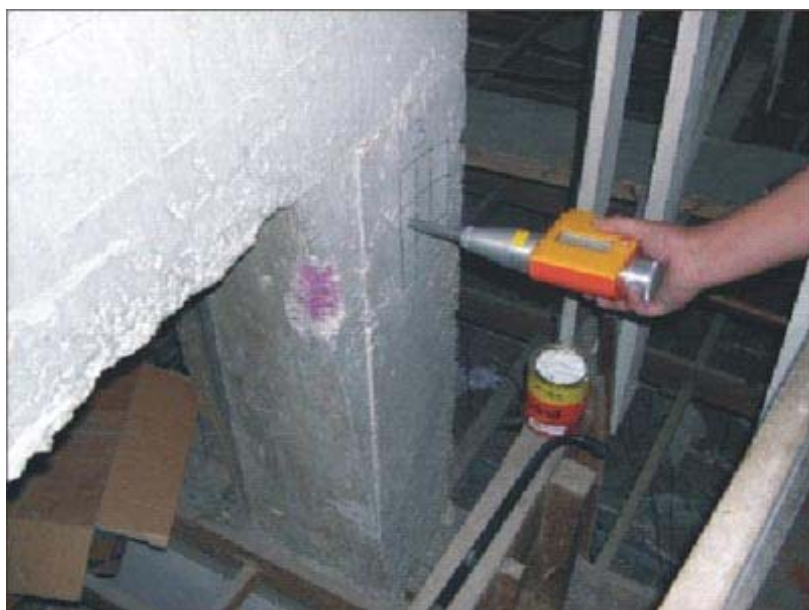
FIGURA 4 - Esclerometria em pilar de apoio da caixa d'água localizada na ala central do Edifício Adriano Marchini e verificação da alcalinidade da camada de concreto por indicador químico. (Fotografia: Claudia B. do Nascimento)

A verificação da dureza superficial indicou uniformidade nos elementos em concreto, apresentando valores consideráveis (índice esclerométrico efetivo variando de 47 a 53). O avanço da frente de carbonatação é pequeno e a armadura encontra-se em região passivada, ou seja, com baixo risco de corrosão.

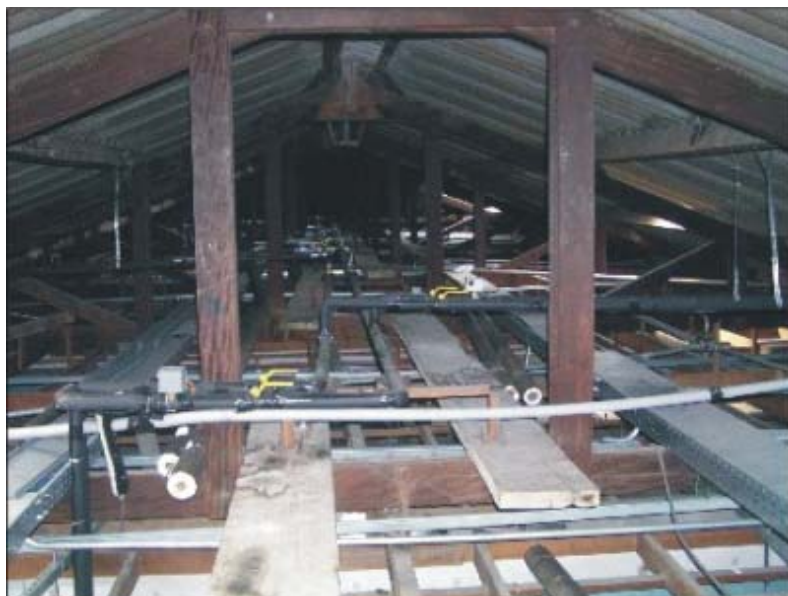
FIGURA 5 - Estrutura de madeira de apoio do telhado do Edifício Adriano Marchini. (Fotografia Claudia B. do Nascimento).

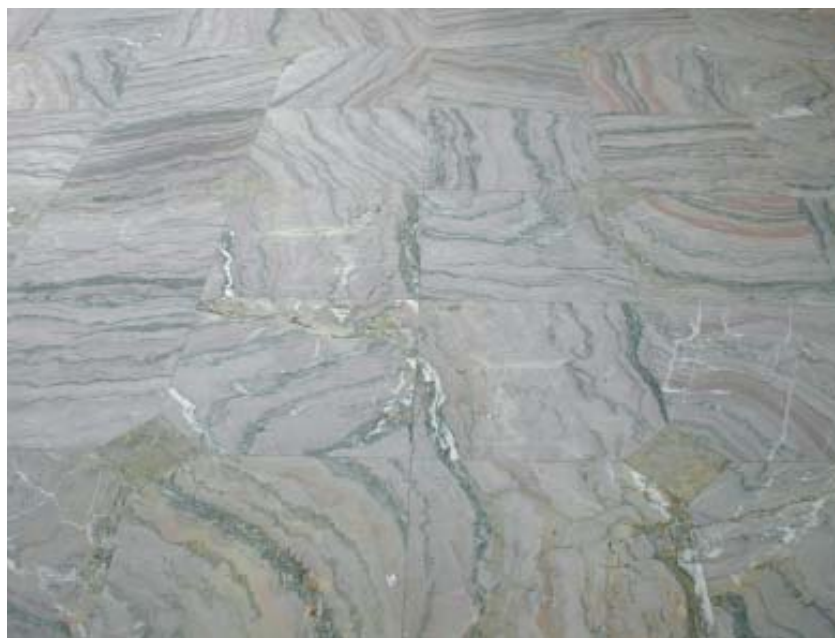
Um aspecto construtivo notável é a ausência de paginação. A disposição dos ladrilhos é muito irregular.

FIGURA 6 - Aspectos da disposição dos ladrilhos no saguão. (Fotografia Maria Heloisa B. O. Frascá).

Em alguns locais (raros) há preocupação na continuidade da padronagem, mas, em geral é aleatória, sendo comuns intercalações de ladrilhos vermelhos entre os de cor rosa. Em área atrás da escala foram utilizados somente ladrilhos vermelhos.

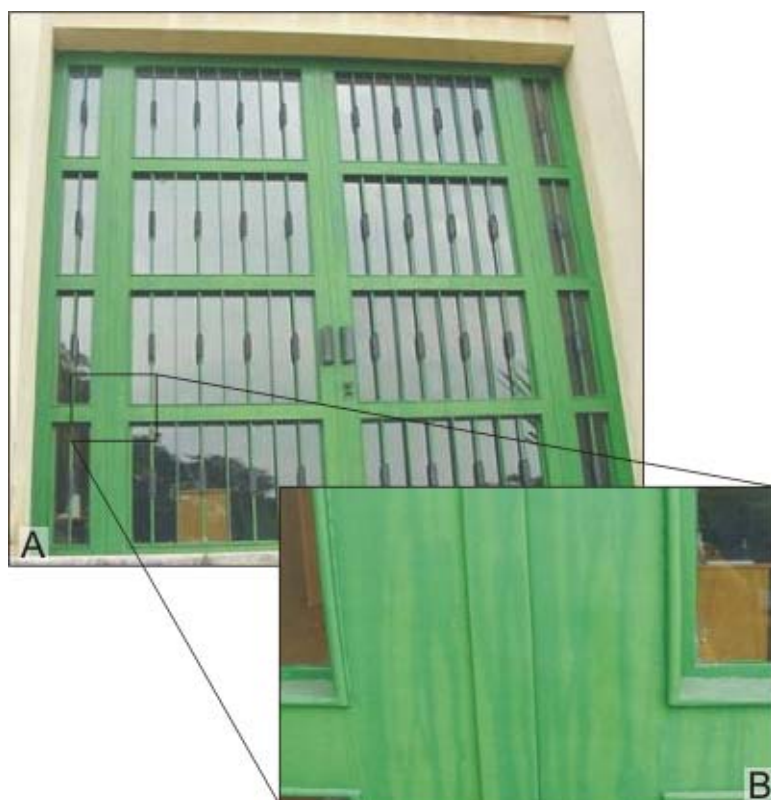
Foi observada a presença de diversas manchas na porta de entrada principal do edifício Adriano Marchini.

FIGURA 7 - (A) aspecto visual geral da porta de entrada do edifício. (B) aspecto visual da porta de entrada do edifício. Observa-se a presença de manchas (Fotografias: Sidney O. Pagotto Júnior).

Recomenda-se que toda a pintura seja lixada levemente, para a quebra do brilho. A seguir, deve-se limpar todo o pó, assim como qualquer outra sujeira presente, aplicando-se finalmente uma demão de tinta poliuretânica na cor desejada.

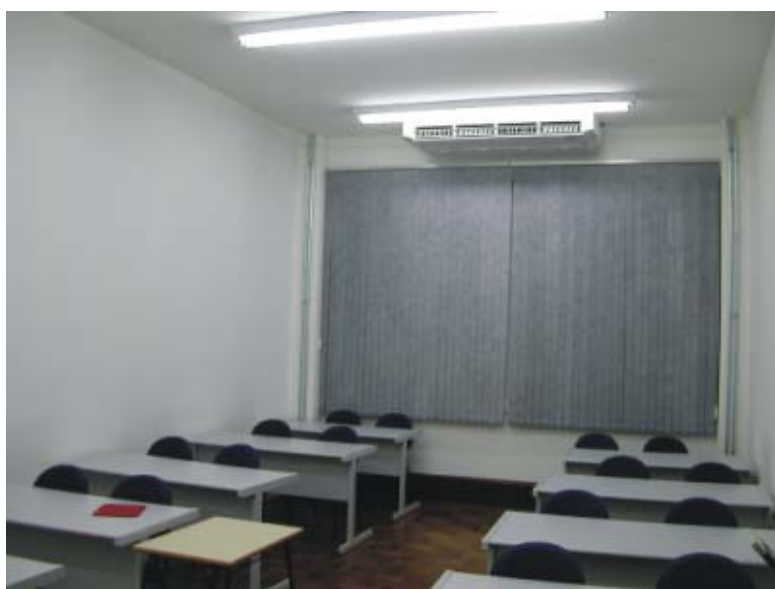
A redução da carga solar poderia ser feita com a instalação de elementos de sombreamento externos como Brises, porém esta ação descaracterizaria totalmente as fachadas. A instalação de cortinas internas, como foi feito, mostrou-se parcialmente satisfatória.

FIGURA 9 - Sala de aula com cortinas para redução da carga solar. É possível observar evaporadora de umidade mini-split instalada (Fotografia: Fulvio Vitorino).

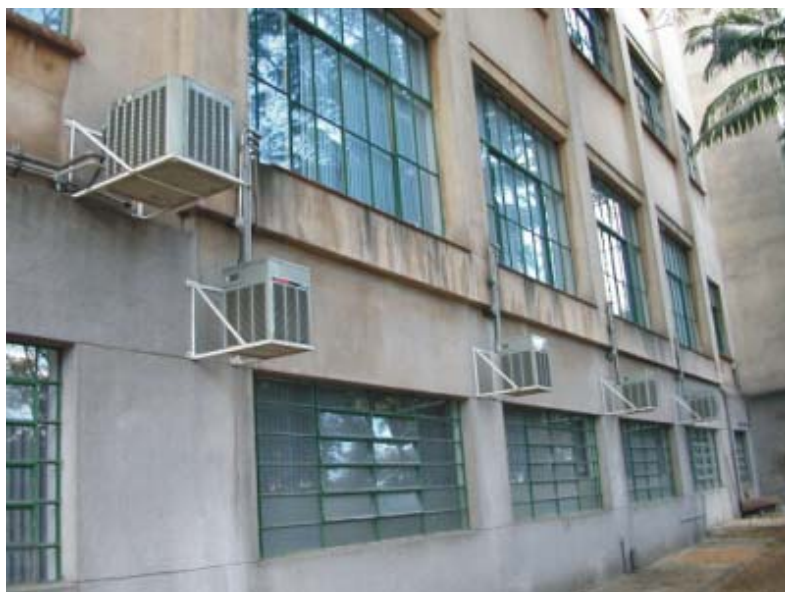
acartonado, e recebendo uma grande carga térmica interna devido à presença dos alunos. Esta situação impôs o uso de sistemas de climatização nas novas salas de aula. Foram utilizados sistemas mini-splits (Figura 9) pela facilidade de instalação, baixo nível de ruído interno, menor custo inicial e pelo menor grau de intervenção que estes equipamentos causam na edificação. Contudo, as unidades condensadoras foram fixadas à própria fachada descaracterizando-a parcialmente.

FIGURA 10 - Condensadoras dos mini-splits na fachada lateral do edifício. (Fotografia: Fulvio Vitorino).

Estas unidades poderiam ser instaladas distantes da edificação, sendo os tubos de condução de refrigerante disfarçados por “bonecas” em argamassa que causariam impacto visual muito menor.
